# דעת הנדסית נגדית חוות

הרצוג 8, דירה 66- נתניה

תאריך הבדיקה

12/03/2026 📅

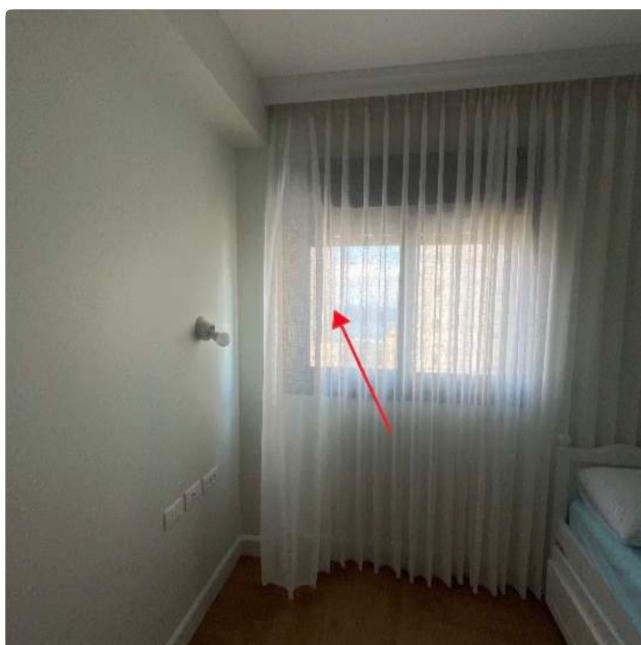
תמונה 1

| מיקום: | חדר שינה 1 |
| לטענת מומחה הדייר: | כנף ויטרינה/חלון לא ננעלת באופן מלא ותיקני |
| חוות דעתי: | כנף ויטרינה לא ננעלת - נדרש תיקון |

| עלות תיקון: | 180 ש"ח |

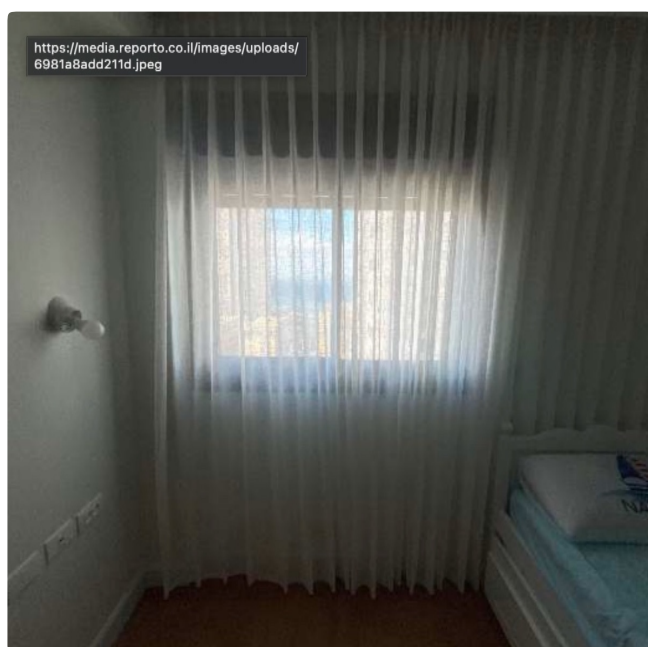
חדר שינה בורים מאסטר

| מיקום: | חדר שינה 1+חדר שינה 2 |
| לטענת מומחה הדייר: | קושי בפתיחה של כנף האלומניום |
| חוות דעתי: | לא נמצא ליקוי חדר שינה 1- צמוד לחדר הורים- במעמד הבדיקה לא נמצא ליקוי חדר שינה 2- במעמד הבדיקה |

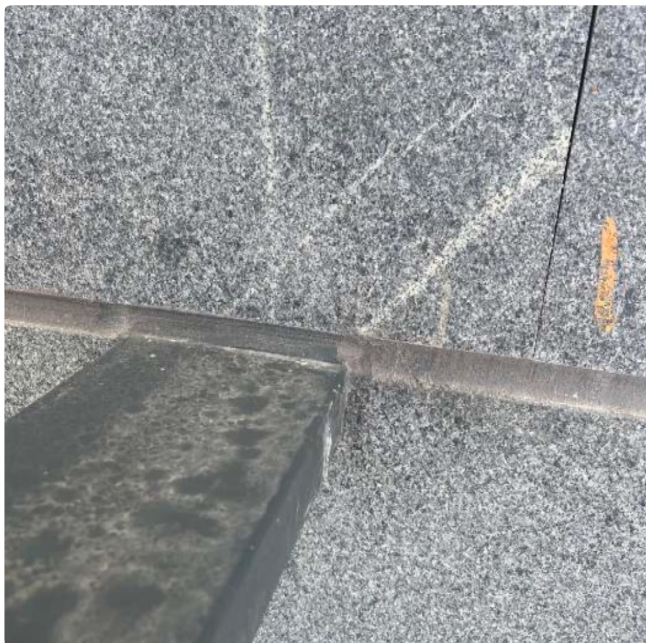
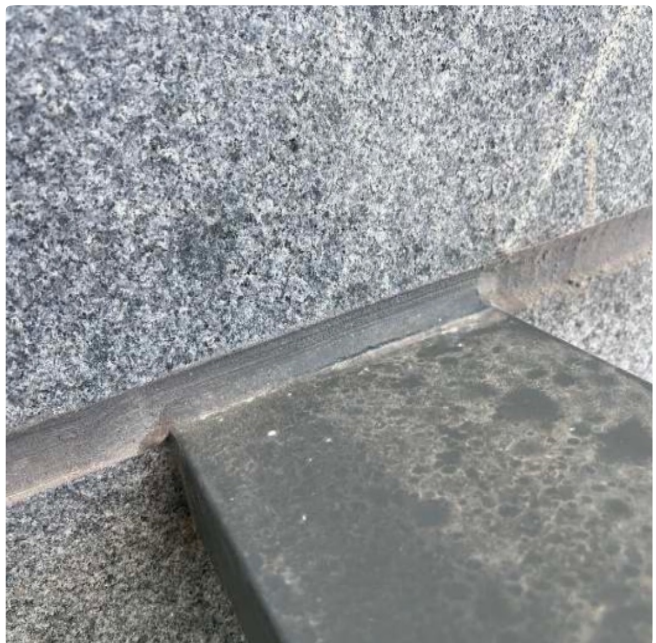
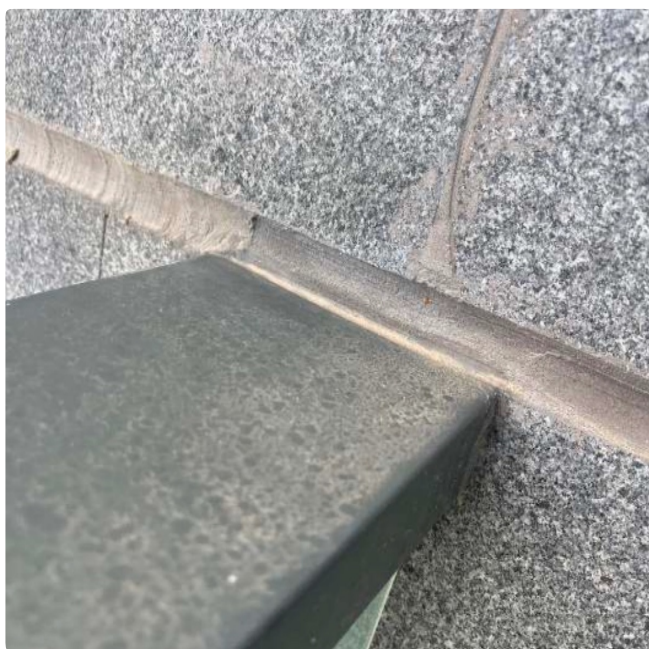
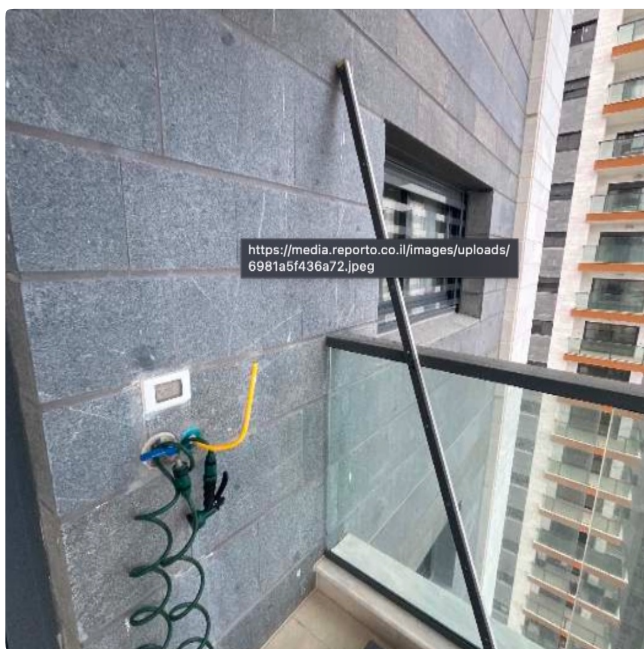
| מיקום: | מרפסת |
| לטענת מומחה הדייר: | לא בוצע איטום גמיש |

| חוות דעתי: | נדרש השלמת איטום גמיש במקומות המסומנים |
| עלות תיקון: | 220 ש"ח |

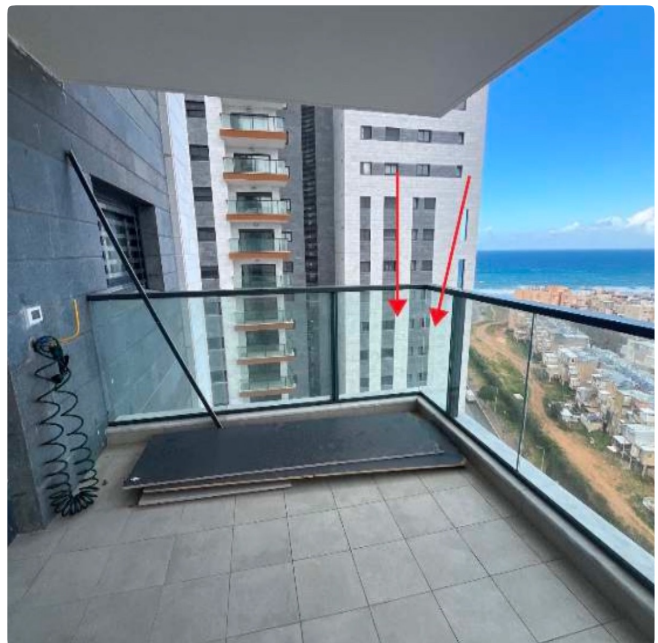
תמונה 1

| מיקום: | מרפסת שמש |
| לטענת מומחה הדייר: | זכוכית המעקה זזה בחופשיות במסילה הדבר מהווה סכנה לשבירה של האלמנט |

| חוות דעתי: | נדרש קיבוע זכוכית במרפסת |
| עלות תיקון: | 320 ₪ |

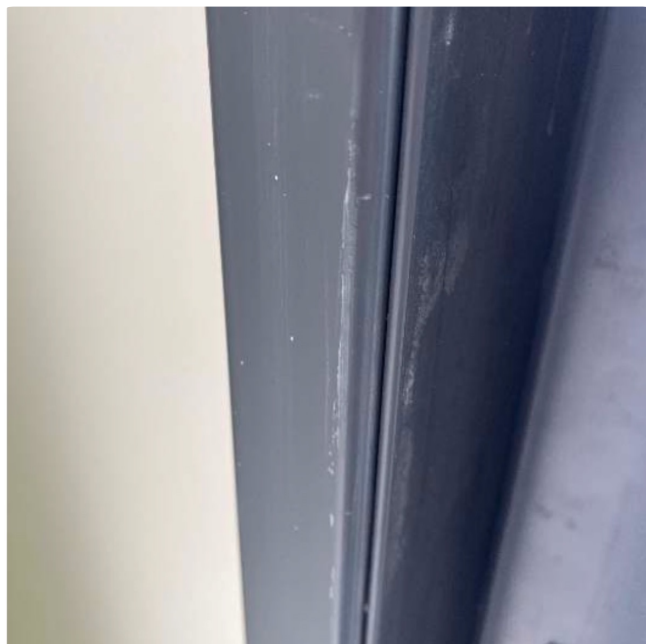
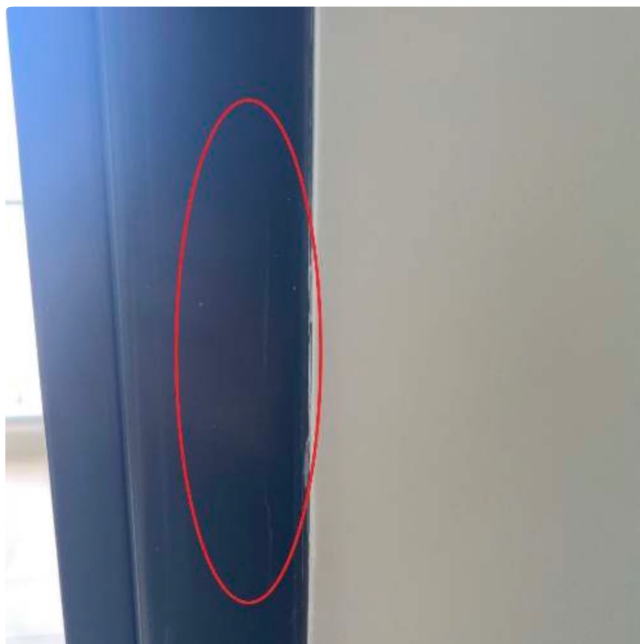
| מיקום: | סלון |
| לטענת מומחה הדייר: | פרופילי האלומיניום נמצאו עם פגיעות מכניות |
| חוות דעתי: | 2- במעמד הבדיקה לא נמצא ליקוי תמונה 1- במעמד הבדיקה לא נמצא ליקוי תמונה |

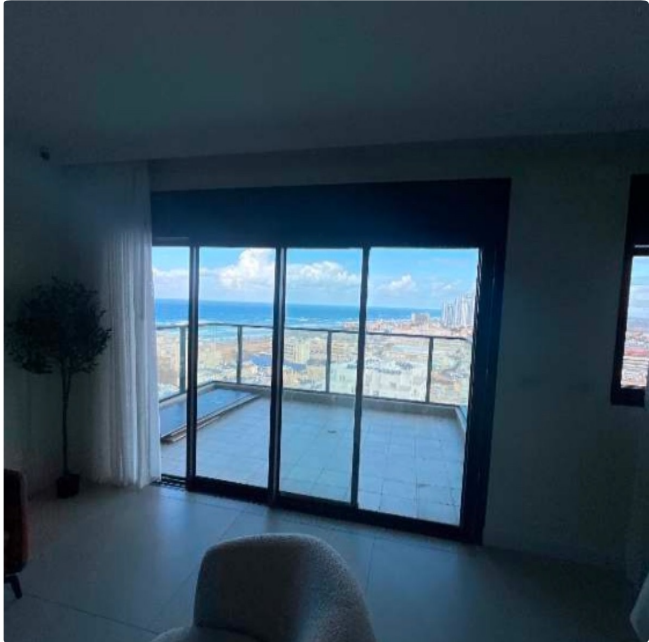
תמונה 1

| מיקום: | סלון |
| לטענת מומחה הדייר: | כנף חלון לא זזה באופן חלק ותקין על המסילה |

| חוות דעתי: | נדרש לכוון כנף אלומיניום של וויטרינת הסלון |
| עלות תיקון: | 180 ש"ח |
